## О ДЕФОРМАЦИЯХ ОСНОВАНИЯ ЗДАНИЯ ЛЬВОВСКОГО ТЕАТРА ОПЕРЫ И БАЛЕТА

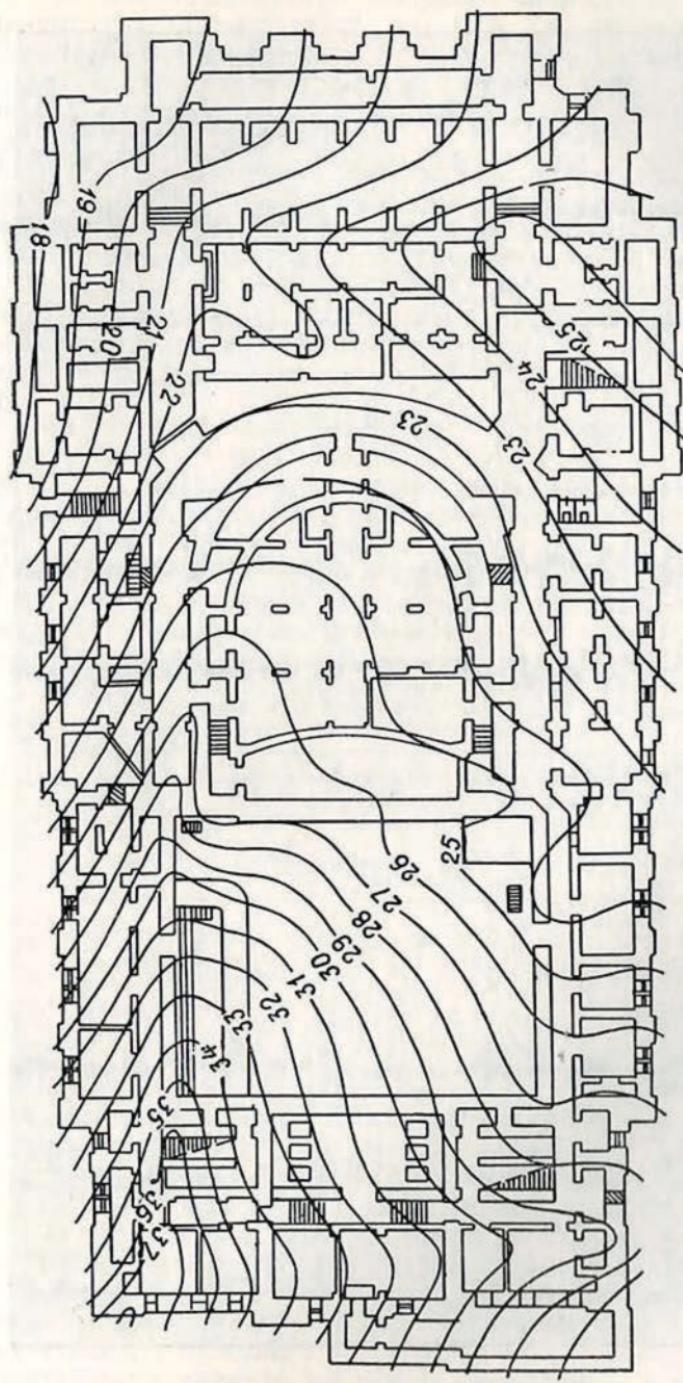
Рис. 1. Суммарная осадка стенных марок за 1969–1980 гг., в м.м.

Наблюдения за осадками в ходе строительства велись только с апреля 1899 г. по февраль 1900 г. с точностью технического нивелирования. Осадка углов здания при этом составила 4,15...8,95 см. Максимально осел левый передний угол здания. 69 лет за осадками не наблюдали. С 1969 г. до настоящего времени производятся систематические инструментальные наблюдения (нивелирование II класса), результаты которых представлены на рис. 1. С наибольшей скоростью в последние годы деформируется правый задний угол здания.

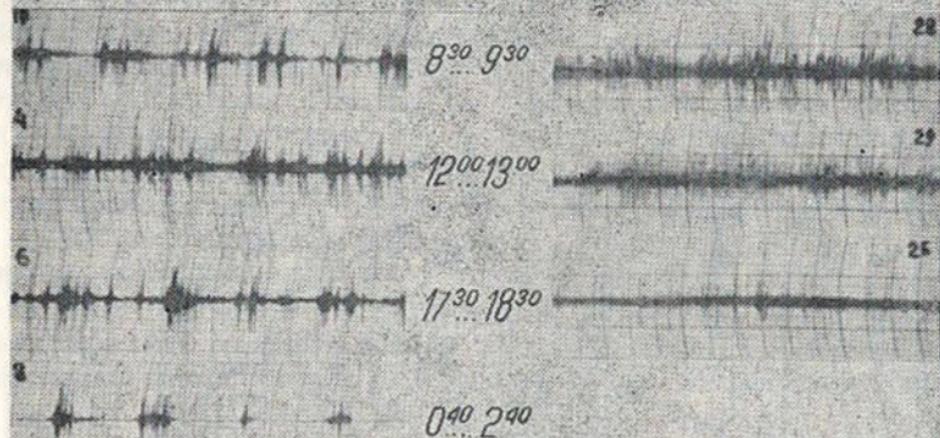
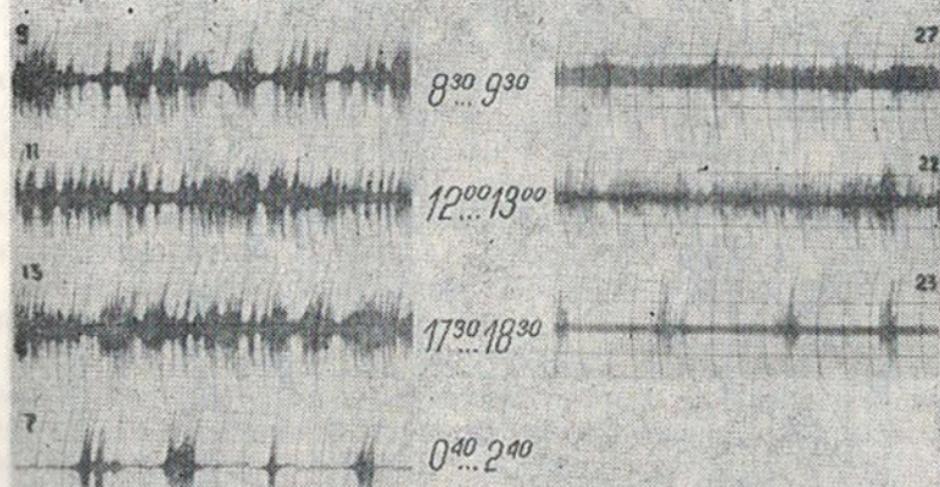
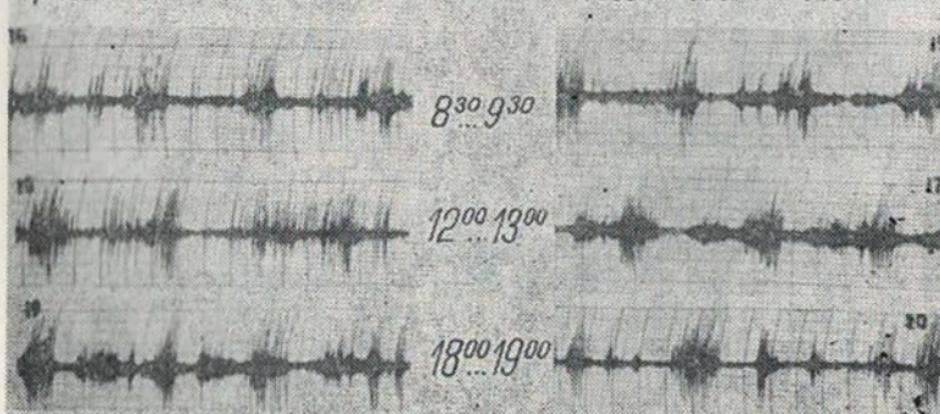
Рис. 2. Виброграммы цоколя здания театра в течение суток.

Нами рассмотрены четыре гипотезы о причинах длительных и неравномерных осадок основания театра: уплотнение (фильтрационная консолидация) грунтов; пластические деформации (потеря устойчивости) грунтов; действие грунтовых вод; объемная ползучесть грунтов, обогащенных органикой. Первые три гипотезы были отклонены как несовместимые с фактическим материалом изысканий, выполненных Львовским филиалом УкрГИИТИЗ в 1980 г. В пользу четвертой гипотезы свидетельствуют результаты длительных (до 100 сут) компрессионных испытаний грунтов под давлением 0,15 МПа, исследований вибрации фундаментов и виброползучести грунтов. На графиках осадка—время, выполненных в полулогарифмическом масштабе, четко выражено состояние объемной ползучести, которую мы и считаем причиной длительных деформаций основания. На рис. 2 показаны вибограммы, записанные сейсмостанцией Поиск-1М и самописцем Н-39 на разных частях цоколя здания в разное время суток. Установлено, что наибольшая энергия вибраций выделяется на правой средней и задней частях здания, вблизи которых происходит интенсивное автомобильное и трамвайное движение. Чтобы оценить влияние вибрации на деформационное поведение грунтов, в наиболее подверженной вибрациям зоне подвалов театра были произведены длительные компрессионные испытания грунта несущего слоя.

Контрольные пробы грунта испытывали в лаборатории. Обнаружено, что под воздействием вибрации скорость первичной консолидации грунта возрастает на 15%, а скорость объемной ползучести — на 30%. На этом основании мы считаем вибрацию, связанную с движением транспорта вблизи театра, управляемой причиной неравномерных деформаций, а неуправляемой — неоднородность грунтов основания.

Таким образом, можно утверждать, что основание театра продолжает деформироваться. Причина длительных деформаций — объемная ползучесть грунтов, причины неравномерных деформаций — вибрации от движения городского транспорта и неоднородность основания. Предположение об отрицательном влиянии грунтовых вод не согласуется с материалами изысканий. Дополнительная неравномерная осадка фундамента к 2000 г. составит около 3,3 см при сохранении условий эксплуатации здания. Значение неравномерной осадки можно уменьшить, если снизить уровень вибраций здания от движения городского транспорта.

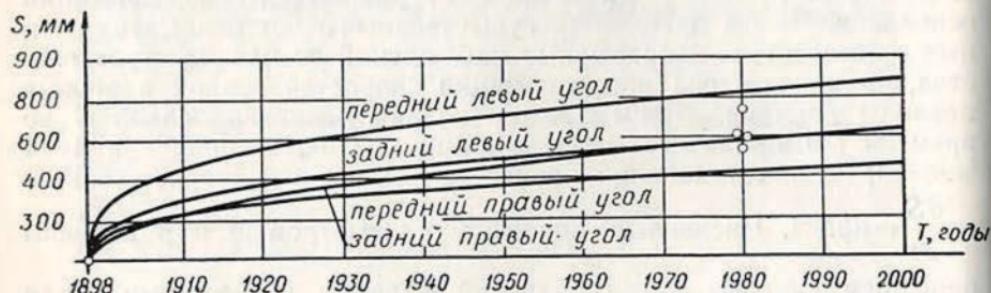
Рис. 3. Развитие расчетных осадок здания Львовского театра оперы и балета:  
○ — данные тригонометрического нивелирования.

решением системы двух уравнений с двумя неизвестными, для чего привлечены данные о скоростях деформации в период строительства (1899—1900 гг.) и через 75 лет (1972—1978 гг.). Результаты последнего цикла наблюдений за осадками здания (1979—1980 гг.) рассматривались как «экзаменационный» материал (см. таблицу). По найденным значениям  $a$  и  $\beta$  был рассчитан ход абсолютных осадок здания во времени (рис. 3).

ные изложенным выше способом осадки с вероятностью 95% не отличаются от расчетных более чем на 8 см, что составляет  $\pm 15\%$  их абсолютных значений.
