В. Ю. Сало, О. Ю. Сало*

ЕКСПЛУАТАЦІЙНИЙ СТАН ПРОГОНОВИХ БУДОВ ІСНУЮЧИХ МЕТАЛЕВИХ МОСТІВ НА АВТОМОБІЛЬНИХ ДОРОГАХ У ЗАХІДНИХ ОБЛАСТЯХ УКРАЇНИ

OPERATING STATE OF SPAN CONSTRUCTIONS OF EXISTING METALLIC BRIDGES ON AUTOMOTIVE ROADS IN THE WESTERN AREAS OF UKRAINE

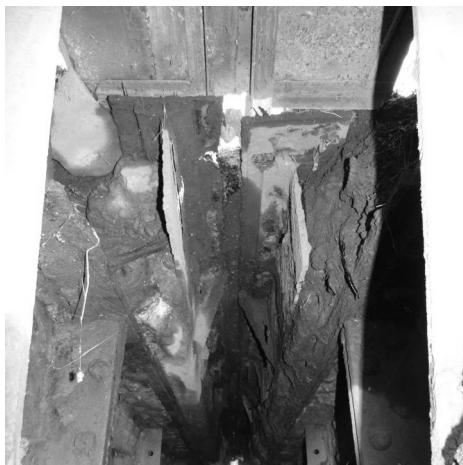
За видом пошкодження розрізняють: розлад заклепочних з'єднань, втомні пошкодження у виді тріщин в елементах, або повністю зруйновані елементи, корозія, втрати місцевої або загальної стійкості окремих елементів або їхніх частин, тріщини механічні (рис. 1).

Рис. 1. Пошкодження елементів деформаційних швів

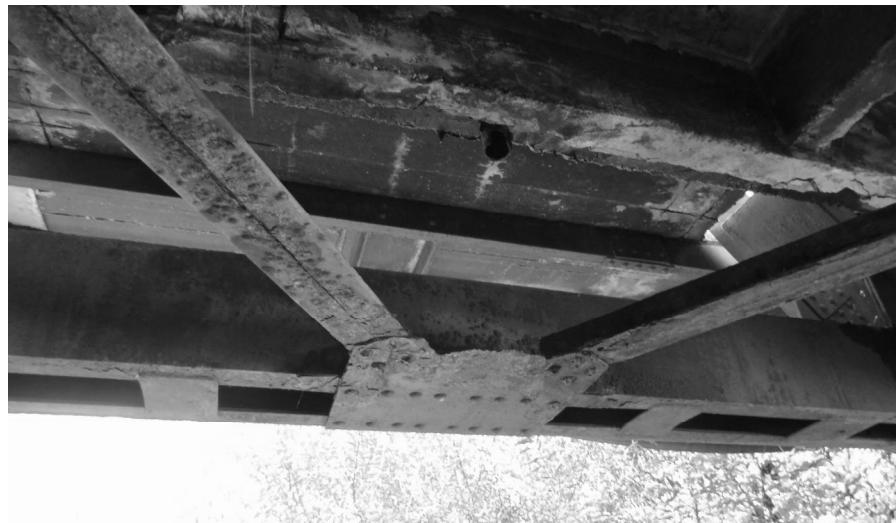
Довготривало експлуатовані металеві прогонові будови мостів мають корозійні пошкодження, які зменшують площу перерізу елементів, знижують їхню вантажопідйомність, а сумісна дія корозії і циклічних напружень приводить до виникнення корозійно-втомних тріщин (рис. 2).

Такі тріщини починаються в зоні концентрації напружень із руйнування захисної плівки на металі під дією циклічних напружень. Корозія елементу проходить в результаті дії на метал вологи і сірчистих газів. Найбільшому ржавінню підлягають ті частини прогонових будов, в яких погане фарбування, де затримується

Рис. 2. Значна корозія балкової клітки і з'єднань

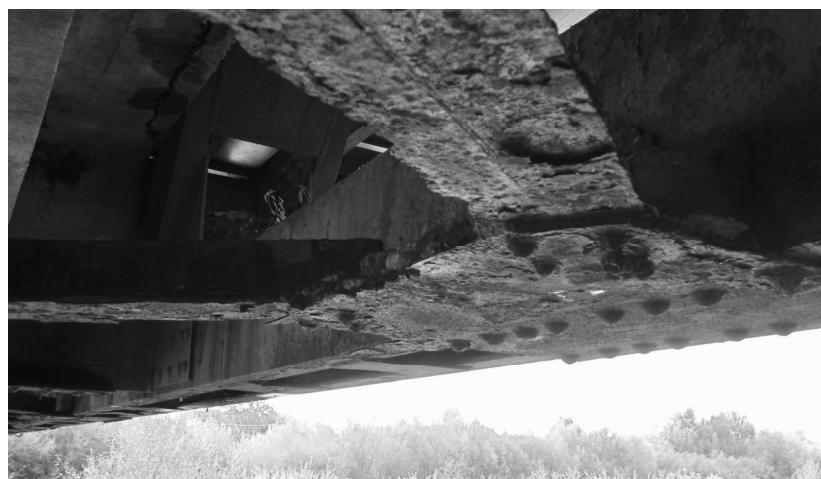
волога, накопичується сміття. Такими місцями є коробки нижніх поясів, верхні пояси поперечних балок, фасонки вітрових зв'язків, опорні вузли, а також пазухи, щілини (рис. 3).

Рис. 3. Корозія основних несучих елементів

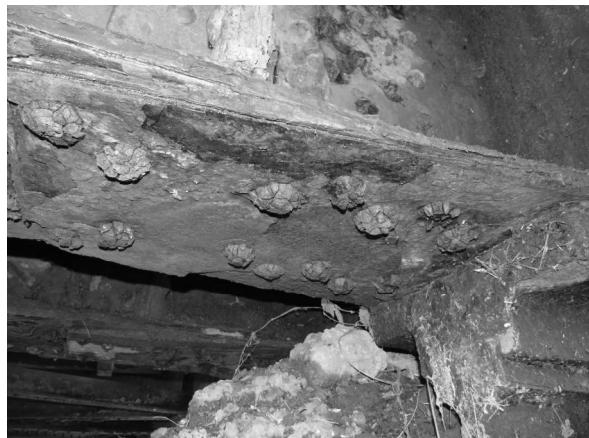
Головна причина виникнення корозії – зволоження поверхні металу. За відносної вологості більше ніж 70 % поверхня металу адсорбує вологу з повітря в кількості достатній для розвитку корозії. Забруднення повітря частками хлоридів, сульфідів або газами, а також осідання на поверхні елементів прогонових будов всякого виду солей і інших агресивних речовин сприяє появі і прискоренням розвитку корозії. У прогонових будовах з їздою понизу більше інтенсивно кородують елементи, розміщені нижче рівня мостового полотна (рис. 4).

Рис. 4. Значна корозія металу з ослабленням усіх елементів
