## **ПРОБЛЕМИ ЗБЕРЕЖЕННЯ ТА ЗМІНИ ЗОВНІШНЬОГО ВИГЛЯДУ БАГАТОКВАРТИРНОЇ ЗАБУДОВИ РУБЕЖУ ХІХ–ХХ СТОЛІТЬ ЛЬВОВА**

**У статті досліджено особливості змін фасадів багатоквартирних будівель кінця ХІХ – початку ХХ ст. протягом їх експлуатації. Розглянуто методи та напрями збереження, відновлення та зміни архітектурно-художнього образу будинків.**

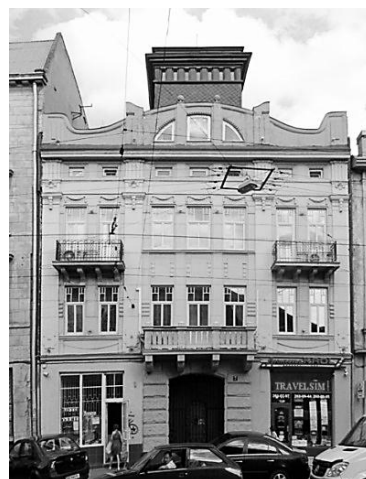
Рис. 5. Повна реконструкція фасадів житлового будинку на вул. І. Франка, 7: проект 1874 р., буд. Е. Кохлер (а); проект 1911 р., арх. В. Раух та В. Бауер (б); сучасний вигляд [5] (в)

Другим прикладом повної реконструкції може бути житловий будинок (№ К. 639 4/4) на вул. І. Франка, 7 (рис. 5), розроблений будівничим Еденом Кохлером і затверджений магістратом Львова 22 жовтня 1874 р. Проект реконструкції, розроблений Владиславом Рауха та Владиславом Бауера, був погоджений 13 вересня 1911 р. Відповідно до нього був змінений стилістичний образ будинку із історизму на сецесію, а також змінено композиційну структуру фасаду [5].

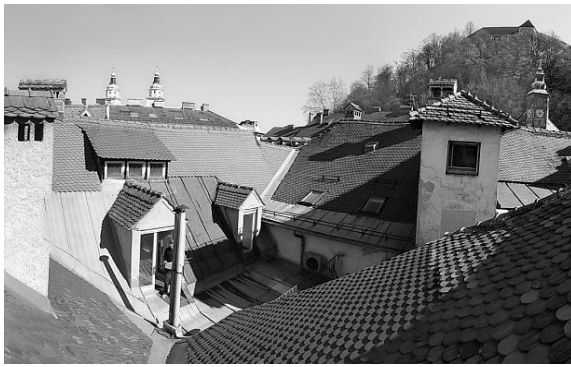
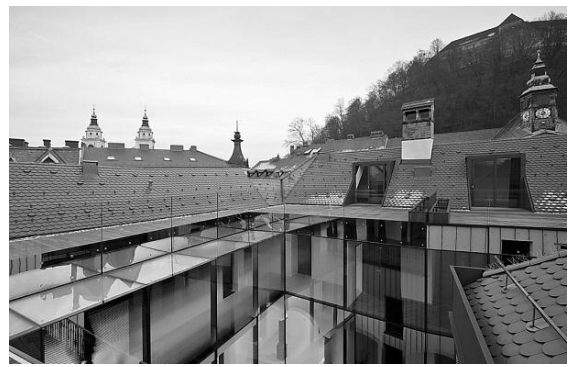
Рис. 6. Приклад реконструкції дворових фасадів житлового будинку у Любляні, Словенія, арх. бюро OFIS arhitekti: вигляд до реконструкції (а); вигляд після реконструкції (б) [10]

Дворовим фасадам архітектори приділяли набагато менше уваги, ніж головним, хоча втручання у їх структуру є припустимим. Сьогодні роботи, які проводяться під час трансформації дворових фасадів у Львові є менш прогресивними, ніж за кордоном (рис. 6). В основному вони є проявом зміни об’ємно-розпланувальної структури будинків. Дворові фасади переважно позбавлені стилістичних ознак. Оскільки архітектори завжди усю майстерність проявляли у вирішенні головних фасадів, тому дворові фасади виражають суто утилітарні властивості. Відповідно до ДБНУ В.3.2-2-2009 під час реконструкції будинків заборонено: утеплювати і склити існуючі балкони та лоджії, влаштовувати нові віконні прорізи та розширювати ті, що є, влаштовувати нові та розширювати існуючі балкони і лоджій, а також їх склити [7, с. 8]. Дані заходи є актуальними при проведенні реконструкції головних фасадів багатоквартирних будинків рубежу XIX–XX ст., але вони обмежують архітекторів у методах вирішення дворового об’єму будівлі, що могли б покращити умови проживання мешканців квартир, які орієнтовані у внутрішнє подвір’я будинку.
