АРХІТЕКТУРА ІСТОРИЧНИХ БУДІВЕЛЬ УНІВЕРСИТЕТУ "ЛЬВІВСЬКА ПОЛІТЕХНІКА" НА ДІЛЯНЦІ ВУЛИЦЬ М. КОЛЕССИ–М. КОПЕРНИКА

Об'єктом дослідження є історичний комплекс забудови на вул. М. Коперника–М. Колесси у Львові. Мета дослідження – розкрити етапи розвитку забудови, виявити цінні об'єкти та сформувати рекомендації щодо збереження і спадкоємних архітектурно-містобудівних перетворень комплексу. Методика дослідження ґрунтується на аналізі картографічних матеріалів та історичних джерел у поєднанні з натурними дослідженнями. Результати дослідження вказують, що комплекс розвивався у три етапи. Найстаріші будівлі зведені наприкінці XVIII ст. Завершено забудову ділянки на початку ХХ ст. Детальне обстеження найстарішої будівлі, наріжного будинку вул. Коперника – Колесси, виявило склепіння у підвалах та стіни першого поверху з XVIII ст. Об'єкт було перебудовано у середині XIX ст., коли у ньому розмістили добродчинну християнську установу. Інші старі будівлі комплекси (зокрема, палац Мошинських зі середини XVIII ст.) розібрано наприкінці XIX ст. Історія ділянки пов'язана з іменем Августа Мошинського (відомого як політичний діяч XVIII ст. та архітектор). Забудова комплексу збереглася у доброму стані.

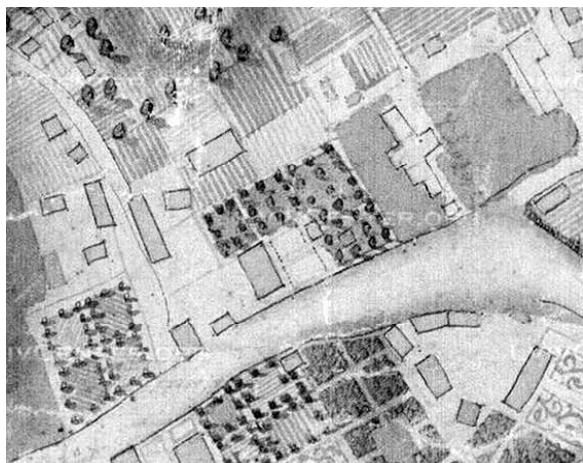
Рис. 1. Фрагмент карти Дю Дефі 1766 р.
(Капраль, 2014).

Вже найстаріші карти Львова фіксують освоєння нашої дільниці та розміщення на ній міщанських та шляхетських дворів та об'єктів. На плані Дю Дефі 1766 року ділянка подана як повністю освоєна (Капраль, 2014). На ній розміщені шість будинків. Комплекс має вигляд садиби заможної особи. У центрі ділянки розміщена палацова будівля, оточена з двох сторін садом. Із західного боку перед фасадом палацу розплановано дві партерні зелені квартири. На жаль, ця рукописна карта не має позначень. З інших, пізніших карт можемо довідатися, що у цьому місці був палац королівського стольника (стольник – офіційний титул придворної особи, яка відповідала за проведення офіційних церемоній, прийомів при королівському дворі).

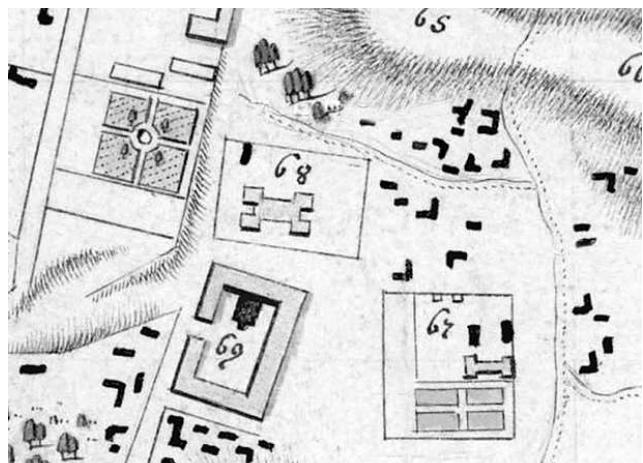
Рис. 2. План ділянок шпиталю Св. Лазаря (№ 69) та палацу (№ 68 "Pallatiolum D StolniK K") на карті Львова 1770 р. (Доетч, 1770).

З карти Доетча 1770 року черпаємо важливу інформацію, що поряд із шпиталем Св. Лазаря розміщувалися дві ділянки з шляхетськими садибами. Одну з них підписано зі скороченнями, що належала київському воєводі – 67 “Pallatium Pala. Kyovie” (*Pallatium Palatinus Kioviensis*), тобто садиба воєводи київського (Доетч, 1770) (рис. 2). З історичних джерел відомо, що цей титул у

польському королівстві у 1756–1772 роках належав Францу Салезію Потоцькому гербу Пілава. Ділянка № 68 підписана на карті як приналежна королівському стольнику – “Pallatiolum D Stolnik K”. Цей почесний титул належав у цей час Августові Фридерику Констанцію Мошинському (Wierzbicka-Michalska, 2020). Він дістає посаду у 1755 р. і відповідає за мистецькі і театральні справи при дворі короля Станіслава Августа Понятовського. У другій половині XVIII ст. у Польщі він був особою знатною як архітектор, ландшафтний архітектор, колекціонер, економіст, а також як масон (Wierzbicka-Michalska, 2020). Відомий він також тим, що займався алхімічними дослідженнями, мав для цього спеціально збудовану лабораторію. Цілком можливо, що ця лабораторія розміщувалася на нашій ділянці. Ця інформація є важливою, оскільки показує предтечу перших наукових хімічних та фізичних лабораторних досліджень у Львові. Тобто цим фактом садиба Мошинського є цікавою для дослідження історії виникнення технічної науки, яка пізніше продовжується у стінах Політехніки. Як архітектор, Мошинський уславився в Галичині також побудовою барокового костелу Домініканців св. Анни у Тернополі (1770 р.) та костелу Св. Трійці в Микулинцях (1761 р.) (Broniewski, 1980). Його дружиною була Теофіля з Потоцьких (шлюб 1755 року) – донька київського воєводи Станіслава Потоцького, ділянка і палац якого розташувався тут же поряд із монастирем Св. Лазаря (рис. 2, п. 67).

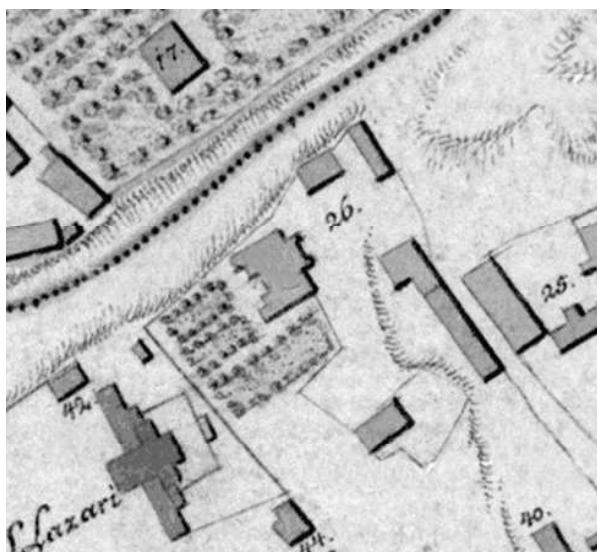
Рис. 3. Фрагмент карти Львова з 1802 р. (Plan, 1802). На схід від костелу Св. Лазаря номером 26 позначена ділянка з палацом, садом та допоміжними будівлями

Аналіз наступних карт з початку XIX століття підтверджує подібне освоєння ділянок нашого кварталу. Карта Львова 1802 року (Plan, 1802) знову позначає наявність палацової будівлі з регулярним садом на схід від Св. Лазаря. На ділянці, крім палацу, розташовані ще декілька будівель (рис. 3), зокрема, й та, яку можемо ідентифікувати з місцем нинішньої наріжної будівлі. Дуже ретельно прорисовано конфігурацію палацового будинку з ризалітом чи портиком на головному східному фасаді та з двома ризалітами на крилах західного садового фасаду.

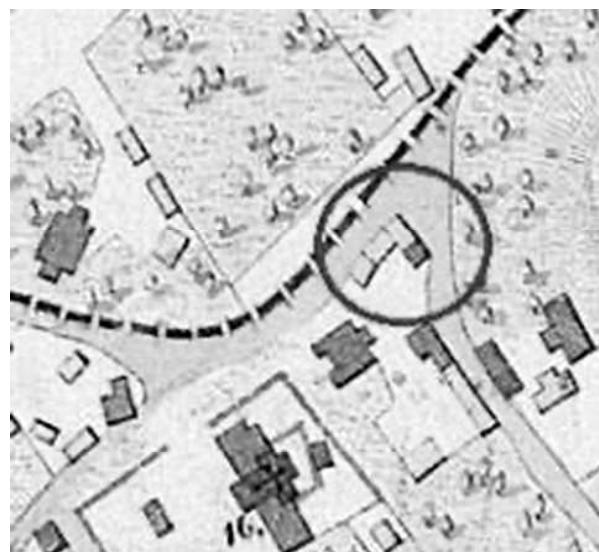
Рис. 4. Будівлі на ділянці наріжника сучасних вулиць Коперника і Колесси на карті Львова 1829 р. (Капраль, 1914: 1.10).

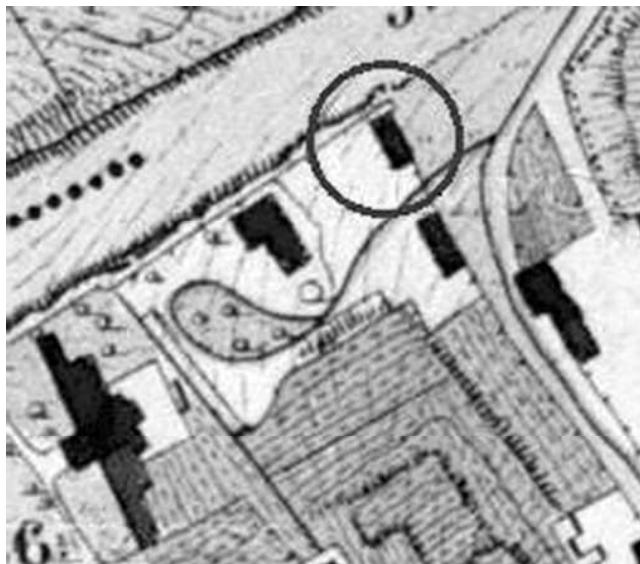
Рис. 5. Будівля на ділянці наріжника сучасних вулиць Коперника і Колесси на карті Львова 1844 р. (Капраль, 1914: 1.12).

Інші карти Львова першої половини XIX ст. надають нові підтвердження існування на нашій ділянці єдиного комплексу забудови із палацовим будинком у центрі (рис. 5, 6). План 1829 року показує збільшення кількості будівель у наріжнику вулиць Коперника–Колесси. План 1844 р. підтверджує наші попередні висновки, проте на ньому з'являються нові елементи. Сад біля палацового будинку втрачає регулярний квартирний характер (рис. 5) (Капраль, 2014).

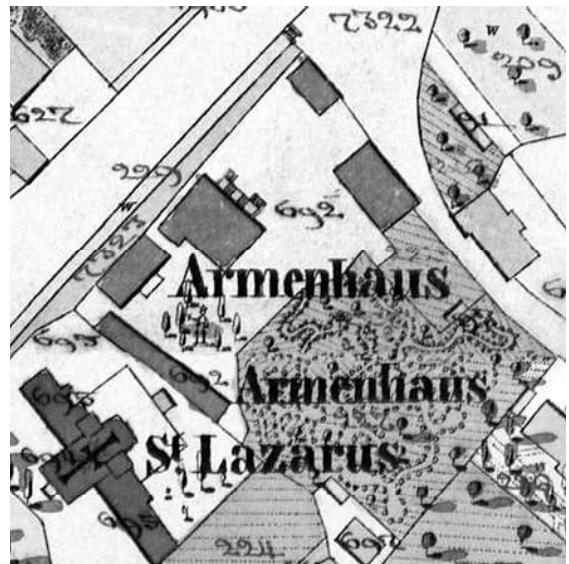
Рис. 6. Фрагмент кадастрового плану міста Львова 1849 р. (Капраль, 1914: 1.13).

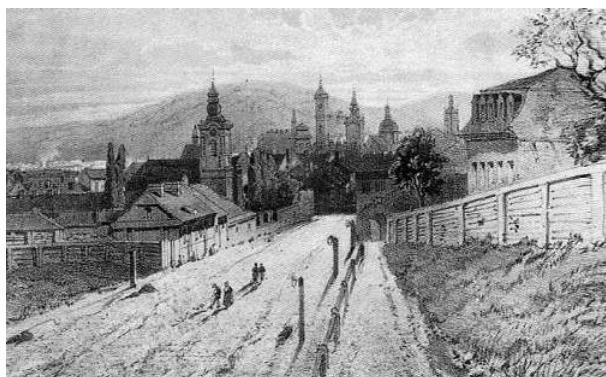
Рис. 9. Панорама середмістя з вулиці Широкої (Коперника), 1841 р. Літографія Г. Клерге на основі рисунку Я. Тисевича (Czerner, 1997).

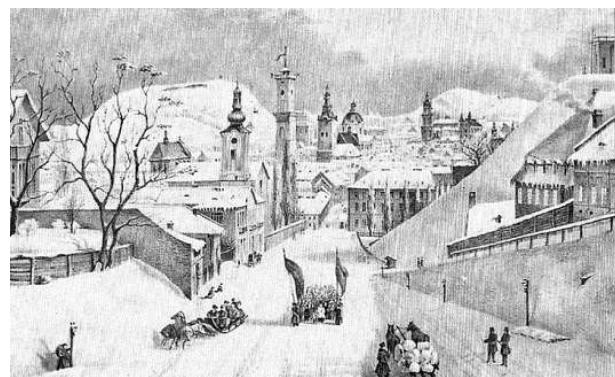
Рис. 10. Вид Львова з південного заходу, 1857 р. Літографія Т. Клемента, на основі рисунку А. Тіца (Опалінська, 1997).

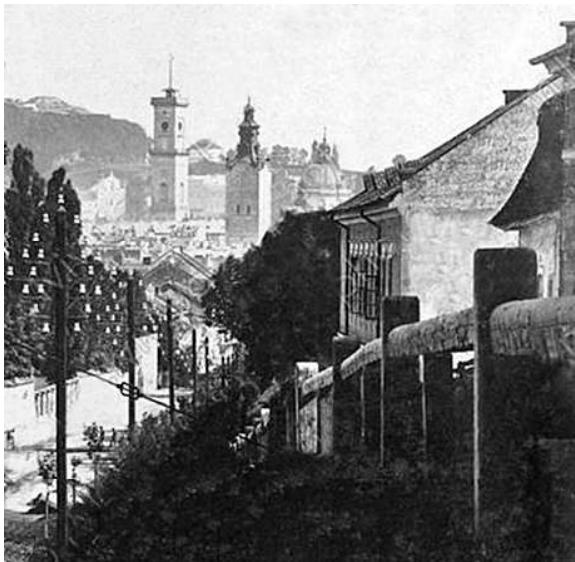
Рис. 11. Вид вулиці Коперника наприкінці XIX ст.
Фрагмент фото (Вид, 2020)

Перше фото показує перспективу вулиці Коперника у бік центру міста, на якому можна побачити лише фрагменти фасадів будівель, розміщених на ділянці закладу (рис. 11). На жаль, точної дати фото не подано. Це фото у кращій якості уміщено також на вебсторінці львівського фотомузею (Вид, 2020). У правій частині фото можемо спостерегти наріжний будинок нашої ділянки. Згодом іде незабудована ділянка. Близче до фотографа – дуже цікава одноповерхова будівля зі стрімким (мабуть двозаломним) дахом. При самому правому краї фотографії маємо дуже малий фрагмент стіни ще однієї одноповерхової будівлі, який завершується даховим карнизом. Порівнюючи цю фотографію (рис. 11) з планами міста кінця XIX ст., доходимо висно-

вку, що тут є три будівлі нашої ділянки. Дальший будинок у два поверхи – це наріжний після його перебудови, зняття двозаломного даху з люкарнами та розбудови на захід (про це свідчить кількість вікон); друга будівля – це колишній палац стольника коронного Мошинського, який ще демонструє стару барокову форму даху; третя будівля – це фрагмент фасаду одноповерхової будівлі, що її зведено під стінами території шпиталю Св. Лазаря.

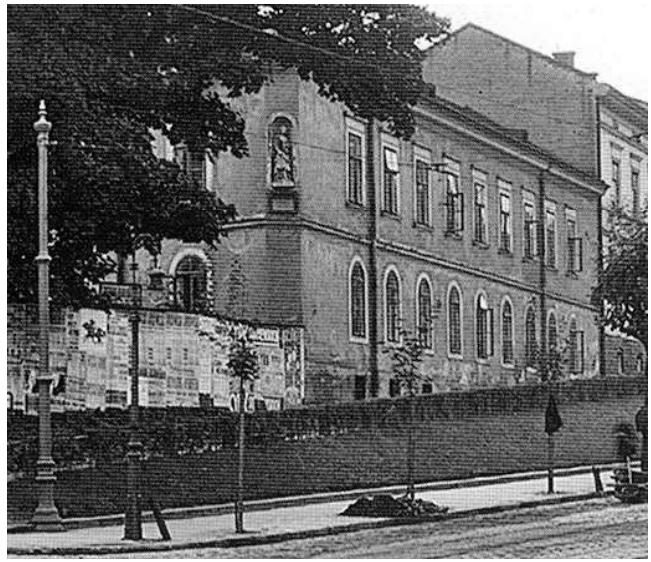
Рис. 12. Фото 1910 р. Наріжника вулиць Коперника-Вроновських (М. Колесси)

Друге фото 1910 року презентує вигляд комплексу забудови Закладу для убогих від перехрестя вул. Коперника та Вроновських (рис. 12). Від вулиці Коперника комплекс формують чотири імпозантні 2 та 3 поверхові будинки. Наріжний будинок має скошений ріг, на другому ярусі якого бачимо нішу зі скульптурою Св. Гонорати. Під нішею містилася таблиця з написом невідомого змісту. На жаль, і скульптура, і таблиця втрачені у радянський період. Територія закладу була оточена мурованою стіною. З іншої фотографії, уміщеної у книзі, можна довідатися про скромний характер інтер’єру, який не мав особливого декорування. У житлових приміщеннях містилися, проте, двофункційні кахлеві печі дуже цікавої архітектури. Вони використовувалися для опалювання приміщення і мали теплові ніші для підігрівання та приготування їжі. Єдиним оздобленням печей був профільований карниз (Котлобулатова, 2011).

Аналізуючи наріжний будинок комплексу (рис. 12), можемо відзначити його архітектурні риси: вікна першого поверху мали півциркульні завершення та легке профільоване обрамування; вікна другого яруса прямокутні з прямими високими сандриками також мають делікатне профільоване обрамування; головною оздoboю фасаду є широкий профільований карниз; дах має стрімку форму зі світликами. Привертає увагу скульптура Св. Гонорати у ніші, яка виконана у багатьох пластичних формах і, мабуть, поліхромована. Дотепер не відомо про її долю. Сподіваємося, що вона перебуває у якомусь із львівських музеїв. Фото демонструє, що це була повнотіла скульптура у вільній позі. У книзі дослідника львівської скульптури Ю. Бірюльова немає згадок про цю скульптуру. Натомість є інша цікава інформація. У цьому будинку провів свої останні роки життя від 1880 по 1889 р. знаменитий львівський скульптор Пауль Ойтеле (Бірюльов, 2015). Цей факт дозволяє висунути гіпотезу про можливу принадлежність скульптури цьому авторові. Його перебування тут збігається із ремонтом будинку у 1880–1881 роках. В інтер’єрі також є подібна ніша, але менших розмірів, яка, ймовірно, теж слугувала для уміщення сакральної фігури.

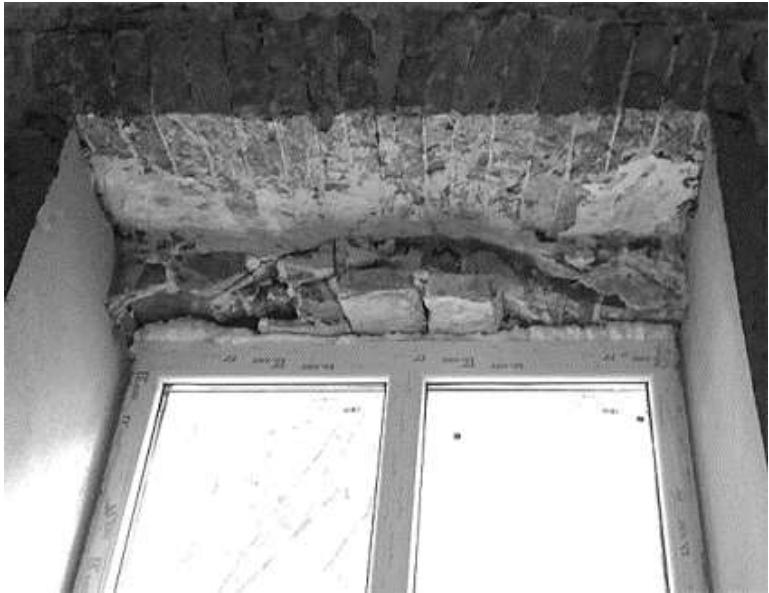
Рис. 13. Залишки півциркульного надвіконня у вікні північної стіни будинку (вікно з інтер'єру у бік вулиці Коперника). Фото. М. Бевз, 2017.

Зіставлення результатів натурних досліджень та історико-картографічного аналізу дозволяє висвітлити міркування щодо ідентифікації забудови. Насамперед, спробуємо встановити час побудови наріжного будинку на Колесси, 2, який ми детально обстежували з комісією. Знайомство з історичними іконографічними матеріалами щодо будинку дозволило констатувати кілька фаз його перебудови. Існують два зображення нашої будівлі на літографіях з середини XIX ст. Також виявлено фото будівлі з кінця XIX ст. та з 1910 р. Це дає змогу вказати на відмінності та характерні зміни в архітектурі будинку порівняно з першими його літографічними зображеннями. Архітектурні риси будівлі, які ми спостерегли під час останнього ремонту 2017 р., вказують на суттєві відмінності порівняно з видом на фото 1910 р. Зникли півциркульні форми вікон у першому ярусі. Повністю втрачено профільований карниз, який був окрасою будівлі. У процесі ремонту втрачено й специфічне обрамування вікон другого яруса. Відновлене не відповідає повністю історичному. Надбудова поверху фактично повністю позбавила будинок делікатних стилізових ознак. Над горизонтальною тягою між першим та другим поверхом на східному фасаді було виявлено залишки великих букв, писаних фарбою по тиньку. Ймовірно це був напис, який тягнувся на всю стіну та фіксував призначення будівлі. На жаль, його нам не вдалося зафіксувати і дослідити повністю. Уесь тиньк з фасаду було збито під час ремонту разом із віконними обрамленнями.

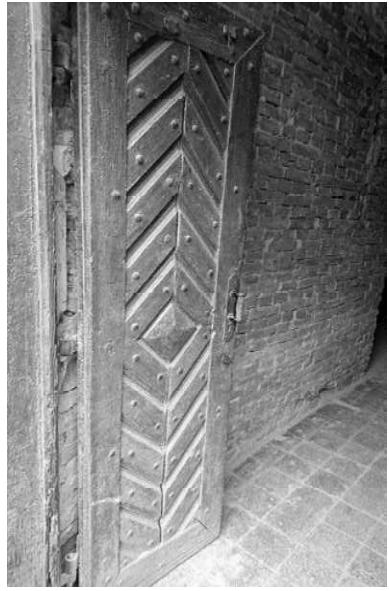
Рис. 14. Автентичні вхідні дерев'яні двері з XIX ст. Фото: М. Бевз, 2017.

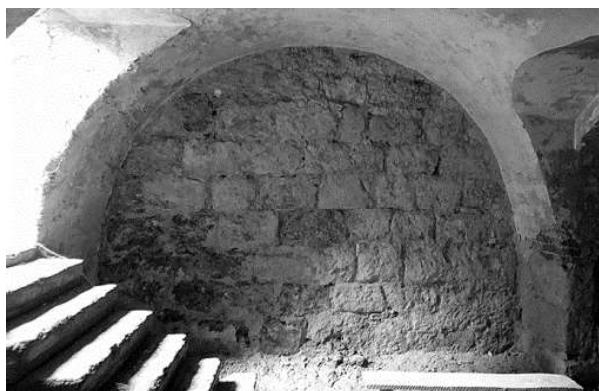
Рис. 15. Вигляд склепіння у південній підвальний частині будинку. Стіна мурівана з тесаного каменю-ватняку, склепіння кладені з цегли.
Фото: М. Бевз, 2017.

Стіни поверхів мурівани з цегли. Обстеження стін, на яких у процесі ремонтних робіт було знято тиньк, показало велику кількість перебудов. Розширювалися віконні прорізи, переносилися місця дверних отворів, змінено розташування сходових кліток та ін. І перший, і другий поверхі кілька разів перебудовувалися зі зміною планувальної структури. Майже неторканими виявилися лише підальні приміщення. Про можливість датування окремих частин будинку XVIII століттям вказують також розміри цегли та так званий ковадликовий спосіб перев'язки цеглин у мурі. Натрапляємо тут на слабовипалену барокову цеглу розмірами 140–150 x 280–300x50–60 мм, яка характерна для XVIII та початку XIX ст. (рис. 14). Під час обстеження будинку у 2017 р. було виявлено, що у коридорі збереглося лучкове цегляне склепіння малої кривизни – очевидно, результат перебудов кінця XIX ст. Одним зі збережених старих елементів будівлі з XIX ст. є вхідні дерев'яні двері. Було рекомендовано їх зберегти та виконати реставрацію. Двошарове полотно дверей, спосіб їхнього навішування є прикладом столярного ремесла XIX ст. Головний фасад виробу виконаний із набірних профільованих дощинок у діагональному рисунку зі сталевим армуванням з клепаних елементів (рис. 14).

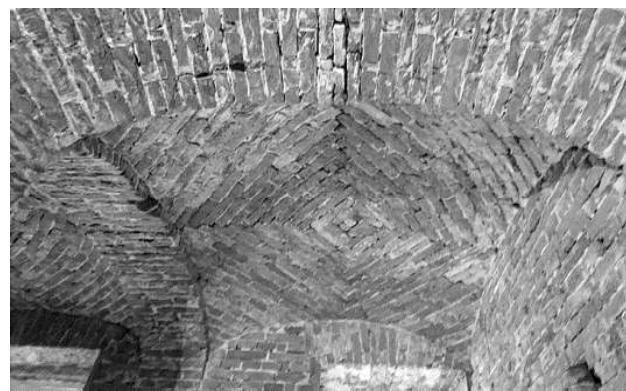
Рис. 16. Парусне склепіння та трицентркові підпружні арки у північному крилі коридору на першому поверсі. Фото: М. Бевз, 2017.

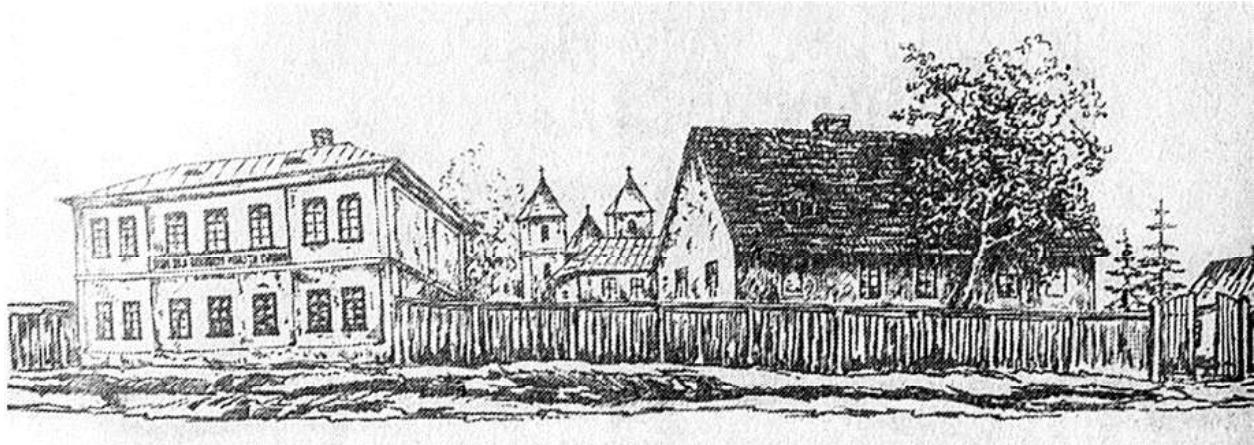
Рис. 17. Рисунок Франца Ковалишина будівель притулку для убогих з нинішньої вулиці М. Колесси (Ковалишин, 2020). Початок ХХ ст.

Нам вдалося виявити зображення двох будівель комплексу з боку вулиці Вороновських на рисунку Франца Ковалишина з початку ХХ ст. (рис. 17). На лівому будинку уміщено напис, що, мабуть, інформував про призначення комплексу. Франц Ковалишин відомий тим, що рисував графічні реконструкції об'єктів, які втрачені та перебудовані. На цьому рисунку він зафіксував ліву будівлю, саме перед її розбиранням відразу після Першої Світової війни. Характер архітектури будинків дуже різиться. Ліва будівля має виразні риси перебудови початку ХХ ст. – великі вікна, металева покрівля з малих ухилом. Натомість правий будинок демонструє більш архаїчні риси – спадистий щипцевий дах зі світликами, малі двостулкові вікна з дрібним поділом засклення, черепичне або гонтове покриття даху.
